ESTUDIO DE RIESGOS

Elaborar un **ESTUDIO DE RIESGOS PARA LA IMPLEMENTACIÓN DEL PLAN MAESTRO DEL PARQUE ECO-PEDAGÓGICO KHORA**, que permita definir, trabajar, recuperar y mantener las franjas de seguridad de las torrenteras Khora y Chutakahua, que garanticen la integridad del parque.

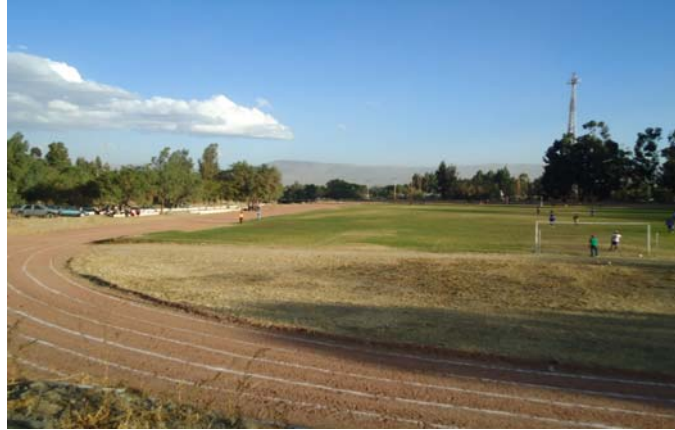
El principal campo deportivo de césped en algunas oportunidades es regado con aguas provenientes del matadero, lo que con el transcurso del tiempo dará lugar a deterioro del suelo, cuenta también con una pista atlética, la misma que al no haber sido trabajado con material seleccionado, presenta un aspecto rústico, situación agravada para los usuarios y deportistas por los malos olores que desprenden las aguas servidas del matadero.

Figura N° 1 principal campo deportivo visto de Norte a Sud

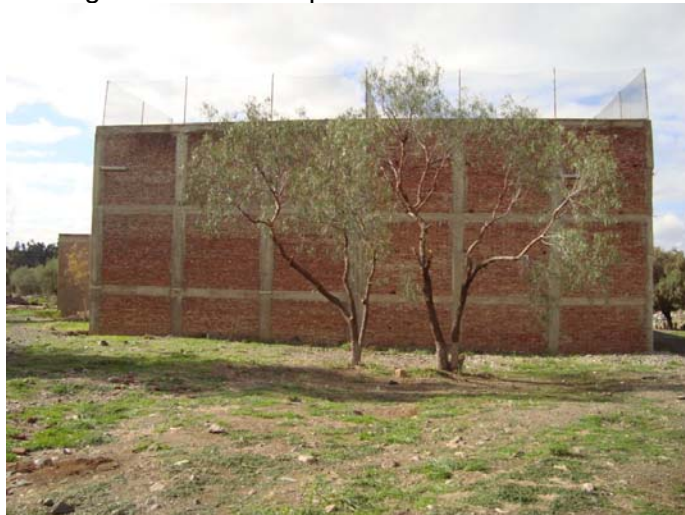
También existen dos canchas de raqueta frontón y 2 de ráquet, construidas con estructura de hormigón armado, ladrillo revestidas con cemento (una de ellas con piedra en la parte frontal), se encuentran en buen estado y son utilizadas por niños, jóvenes y adultos de Tiquipaya y población proveniente de otros lugares.

Figura N° 2 Sector posterior de los frontones

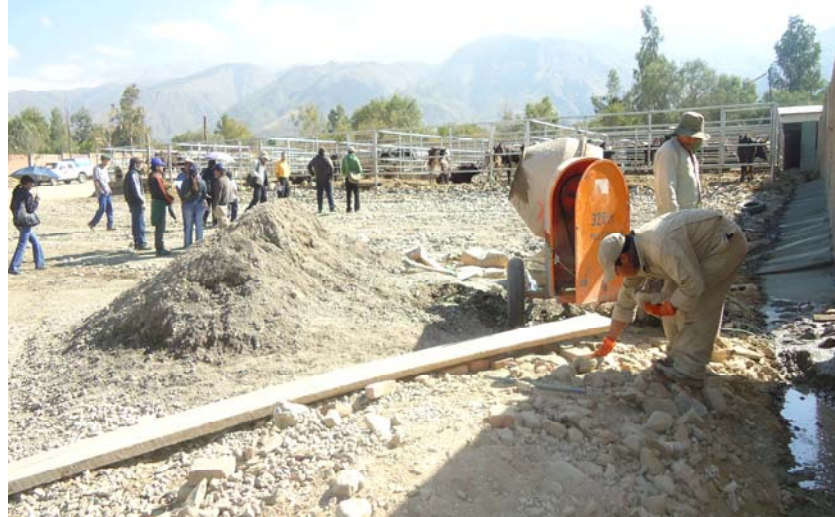
Figura N° 3 Tecnicos de la alcaldia, CIPEK y FEKHORA en el matadero

La infraestructura del matadero emplazada de manera provisional en el parque, ha sido mejorada continuamente por recomendaciones del SENASAG sin embargo los líquidos con residuos intestinales tratados inadecuadamente en atajados improvisados, centenas de restos óseos expuestos a la interperie y devorados por jaurías, son problemas para el parque..

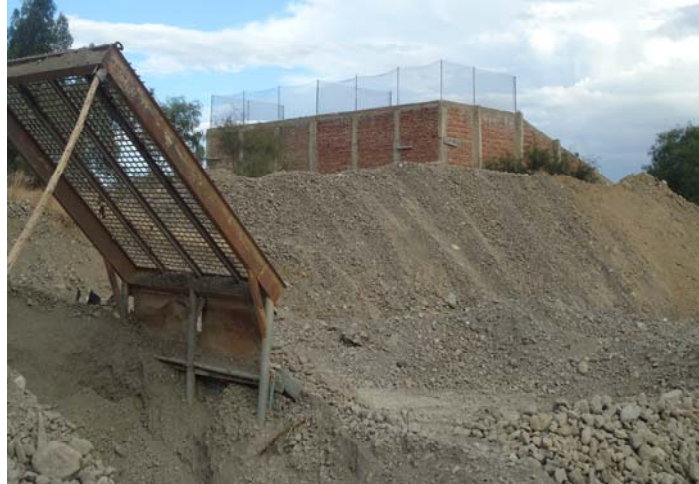
La extracción de piedras, agregados del río Khora es realizada de manera descontrolada, excesiva; por parte de la Alcaldía y privados, si bien permite apoyar trabajos en comunidades del municipio, también ocasionan el deterioro en las obras civiles, ejecutadas en pasadas gestiones. También se ha comprobado la extracción de agregados por particulares, lo que permite concluir que existe falta de control y atención.

Figura N° 4. Explotación irracional de agregados lado frontón

Al respecto la FEKHORA a solicitud del Comité Impulsor, ha elaborado y presentado al Concejo Municipal un informe técnico recomendando la suspensión de la explotación (pausa en la explotación).

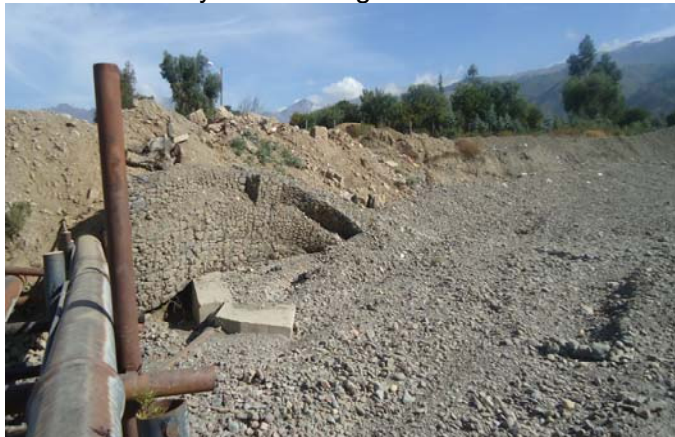
Las torrenteras Khora y Chutakahua, en el sector del parque Khora en varias gestiones han originado desbordes y deslizamientos, dando lugar a trabajos mediante reparos comunitarios, dragados por parte de la Gobernación, Alcaldía, construcción de colmatadores, espigones de gavión, y protección lateral con gaviones, estos últimos en algunos casos han sufrido deslizamientos y deformaciones debido a erosión de las bases ocasionado también por la extracción excesiva de agregados.

Fig.Nº 5. Deslizamiento y vuelco de gaviones sector tuberías SEMAPA

La definición, así como los trabajos de recuperación y mantenimiento de franjas de seguridad en la torrentera Khora, permitirá la recuperación de más de 7 hectáreas, razón por la cual se hace necesario emprender la construcción de obras civiles (colmatadores y defensivos longitudinales), los lugares provistos par al construcción de los colmatadores están propuestos en el plano de riesgos, sin embargo su emprendimiento debe ser realizado previa elaboración de proyectos.

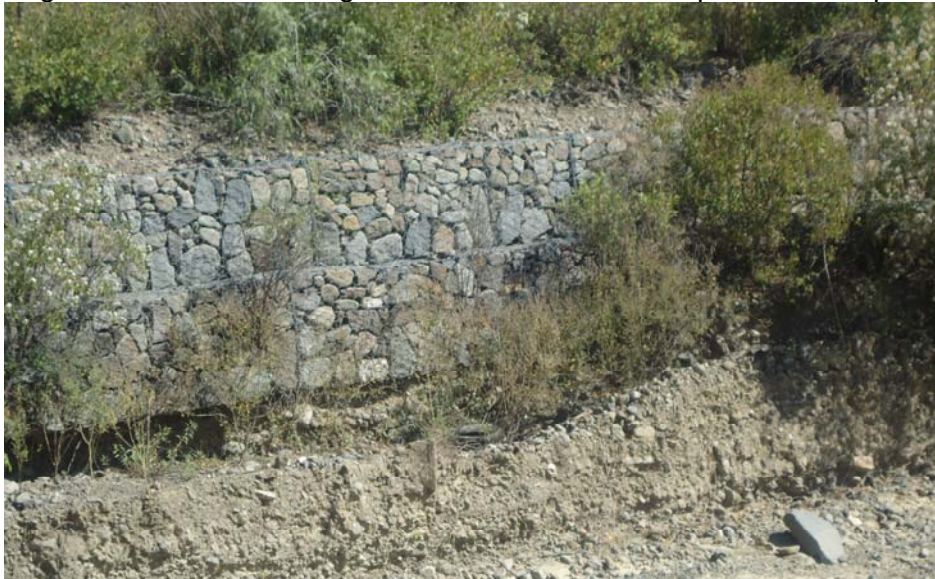
Si bien los materiales pétreos y agregados son extraídos de los ríos (torrenteras) y utilizados en el campo de la construcción (camino, edificaciones, etc), su mal manejo ocasiona socavación aguas abajo, debido a la formación de piscinas que son cubiertas con agregados de aguas arriba hasta alcanzar la cota natural del suelo como se observa en la siguiente fotografía.

Fig. N° 7. Defensivos de gavión en el Chutakahua a punto de colapsar

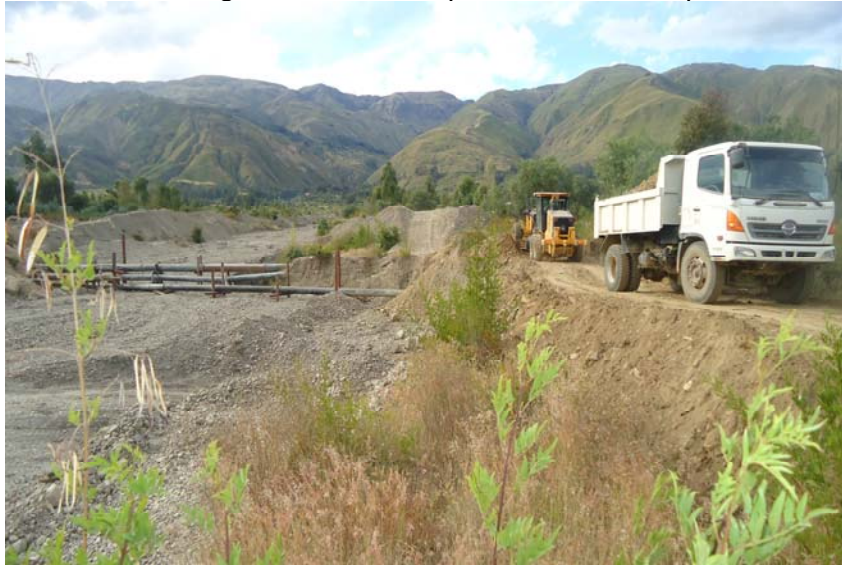
En la parte que corresponde al parque Khora, la pendiente longitudinal y transversal si bien disminuyen considerablemente, continúan ocasionando problemas de erosión principalmente de las franjas de seguridad, las mismas que al no estar definidas y no contar con estudios ni obras de protección en la mayoría del recorrido se encuentran expuestas.

Fig. N° 8. Sectores potenciales a recuperar

Mitigar los riesgos ocasionados por ambas torrenteras, brindaría la posibilidad de recuperar superficies físicas que permitan la forestación y mantenimiento de las franjas de seguridad.

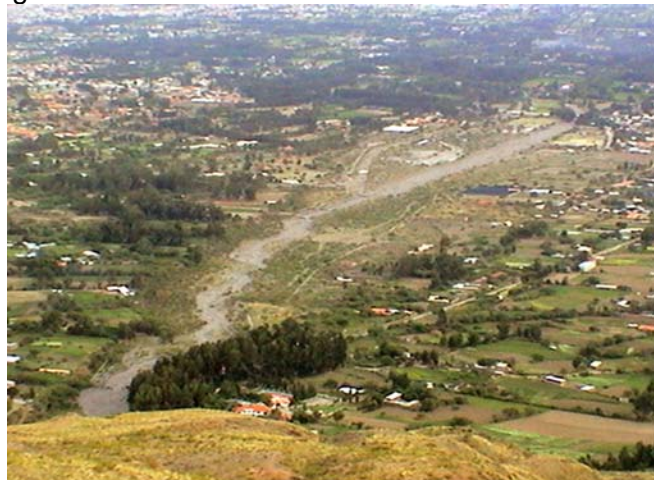
La pendiente longitudinal en el sector del parque zona es menor, esto origina que el flujo sea lento provocando acumulo de volúmenes de agregados que al no ser dragados o extraídos gradualmente como actividad de prevención de desastres, origina rebalses hasta inundar las áreas primero de las franjas y luego las contiguas al cauce.

Figura N° 9 . Vista de las torrenteras de Norte a Sud
